甘肃科技纵横

调节池板式混凝土裂缝治理措施探析*

摘要:以某调节池底板出现裂缝病害为背景,对调节池裂缝全数进行检查,得出了各裂缝的长度、宽度和深度。在结合以往工程实际的基础上,分析得出该工程产生的裂缝病害主要是温度裂缝和混凝土收缩裂缝,不会造成结构安全性事故的发生。针对裂缝病害选择适宜的裂缝修补措施,后期采用钻芯法检测了其修补质量,结果表明该工程裂缝修补方案是科学合理的,且修补效果良好。

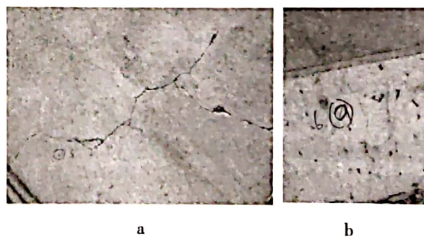
图1 底板裂缝形式图

该调节池产生裂缝的混凝土底板是在零下10℃左右时进行浇筑的,并在施工2个月之后产生了局部开裂、局部地基沉陷、底板脱空等病害。调查发现,裂缝形式有竖向裂缝、水平裂缝和斜向裂缝等如图1所示,大部分出现在调节池的底板、池壁以及底板的外侧,且主要发生在两道横向加强带之间。按一纵两横膨胀加强带对调节池底板进行分区编号如图2所示。

该调节池混凝土中的裂缝处于施工初期,现荷载裂缝的可能性极低。且在冬期环境温度情况下进行的浇筑,施工前没有采取相关保温措施,使调节池混凝土后期出现了大量裂缝。原因,主要是在冬季大温差条件下大体积混凝土表面温差诱发了结构表面产生了温度裂缝,以及浇筑率过快,加剧了水泥凝结硬化,产生了收缩裂缝。混凝土浇筑后养护条件差,不能及时补充养护,时控制养护温度,引起底板开裂的可能性增加。设计所留后浇带位置不尽合理,特别是中间段过长,导致混凝土水化收缩和低温收缩过大,调节池混凝土底板产生了开裂现象。

浆法和表面封闭法相结合的方式开展相关裂缝修补工作。研究选取改性环氧树脂作为修补材料,并改善了部分工艺完成了调节池底板混凝土的裂缝修补工作。裂缝修补完成后采用钻芯法对裂缝修补质量进行了检测,结果表明修补效果良好,能够满足工程要求。具体修补工艺如下:打磨处理→清缝除尘→标注底座位置(间距30 cm~40 cm)→固定底座(底座中心与裂缝对准)→裂缝表面切实密封(形成密封带)→压气试验(0.2 MPa~0.4 MPa)→在底座上固定注射筒→灌胶(压力为0.06 MPa~0.08 MPa,及时更换注射筒并保证持续压力)→容器清洗,除去残胶→拆除注射筒和底座→裂缝表面打磨处理→清缝处理(去除打磨的混凝土粉末和灰尘)→涂刷一层改性环氧树脂胶液(利于粘结)→裂缝表面抹压调配好的胶液→检查、记录。
